Realizzazione di opere di mitigazione per la messa in sicurezza della SR 83 "Marsicana" tra gli abitati di Gioia dei Marsi e Gioia Vecchio a favore dell'orso bruno marsicano (*Ursus arctos marsicanus*).

PROGETTO DEFINITIVO - 1 ottobre 2013

Progetto realizzato da: Dr. Naturalista Daniele Valfrè e Dr. Mario Cipollone.

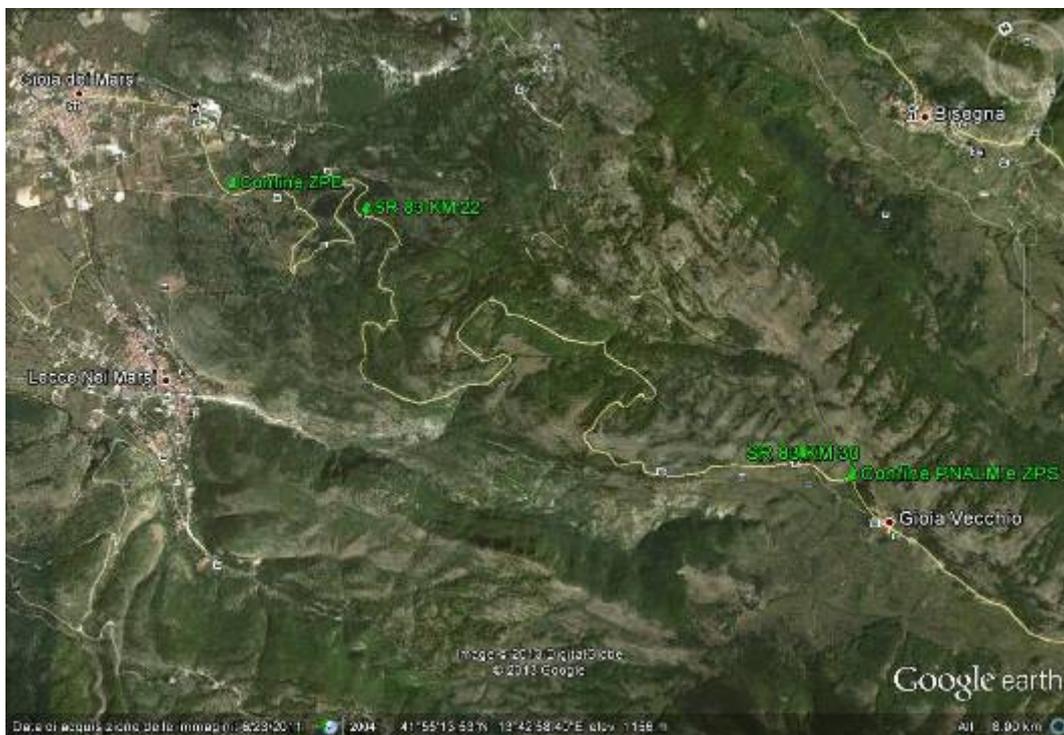
Tratto interessato dalle opere di mitigazione sulla SR 83

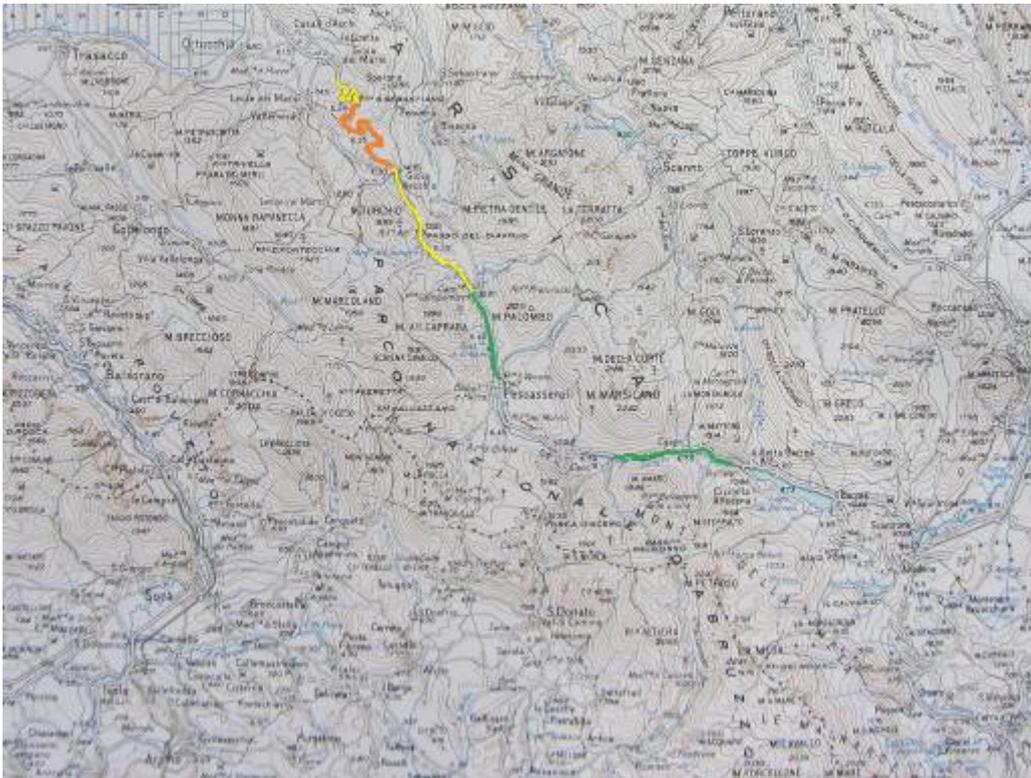
Carta dell'area del Parco nazionale d'Abruzzo, Lazio e Molise (scala 1:200.000)

In giallo il tratto di SR 83 in cui è previsto l'abbassamento del limite di velocità

In arancio il tratto di SR 83 in cui oltre l'abbassamento del limite di velocità sono previste opere di mitigazione

In verde i tratti di SR 83 in cui è stato già applicato l'abbassamento del limite di velocità a cura della provincia dell'Aquila.

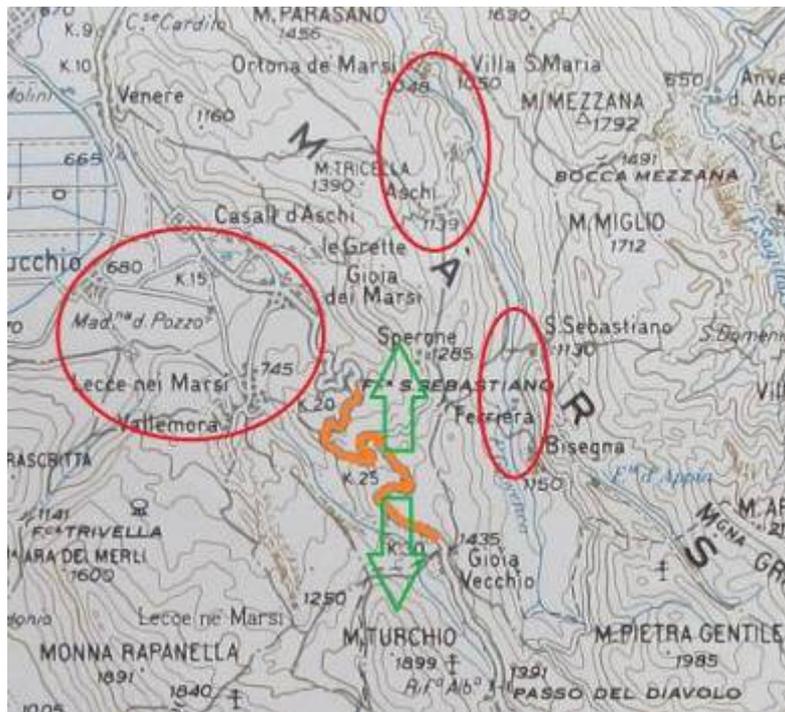
In evidenza le aree maggiormente antropizzate ed il possibile corridoio ecologico che attraversa la SR 83 "Marsicana" tra i Km 22 e 30, (scala 1:200.000 modificata).

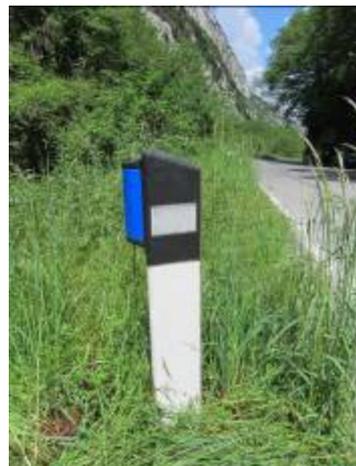
I dissuasori ottici riflettenti sono dei dispositivi a forma di prisma a base triangolare costituiti da placche in acciaio galvanizzato che fungono da catarifrangenti e vengono installati sul guard rail, sui delineatori normali di margine (segnalimita) o su appositi sostegni ad un'altezza variabile in base alla specie target.

La luce proveniente dai veicoli in avvicinamento, illuminando i dispositivi rifrangenti, viene riflessa

nelle aree adiacenti con angoli di riflessione che non risultano visibili e di disturbo all'automobilista e

generano una sorta di “barriera ottica di protezione” per la fauna presente nelle vicinanze della strada. Questa infatti viene allertata dall'improvviso bagliore e si immobilizza o si allontana dalla barriera ottica. La colorazione di questi dispositivi può essere rossa, bianca o blu.

Lungo i versanti con inclinazioni maggiore di 5° viene diminuita la distanza tra un catarifrangente e l'altro ed è necessario usare la tipologia di catarifrangenti idonea ad aree in pendenza. In aree boscate l'effetto è ostacolato dalla presenza di alberi per cui è necessario installare i catadiottri più ravvicinati tra loro. In aree pianeggianti il fascio di luce deve essere orientato parallelamente al suolo. Laddove invece la strada è in pendenza è necessario orientare i dispositivi in modo da non superare un'inclinazione del fascio di luce di 45° rispetto al piano campagna.

A seconda della specie target varia l'altezza di installazione dei dispositivi. Per l'orso bruno marsicano si stima un'altezza di circa 70 cm.

Nel tratto di strada interessato dal progetto è **prevista l'installazione di circa 70 dissuasori ottici riflettenti per chilometro su circa 2 chilometri di strada** (i tratti maggiormente pianeggianti), **in particolare tra il Km 25 e 26 e tra il Km 28 al 30.**

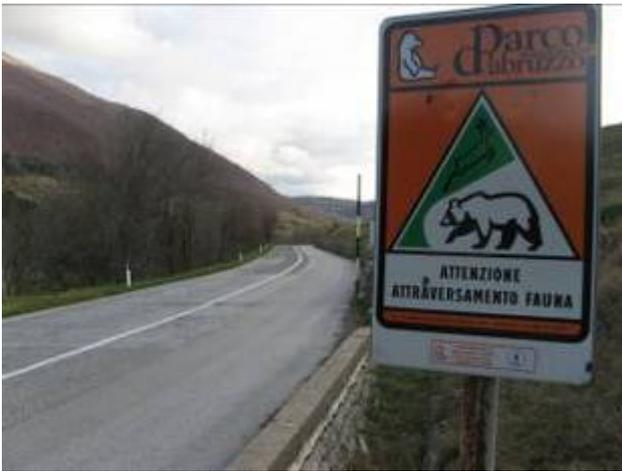
Anche la segnaletica finora apposta dal Parco Nazionale d'Abruzzo, Lazio e Molise e da altri Enti Parco risulta poco efficace in quanto di piccole dimensioni e di colori e forma che rendono il segnale poco visibile all'utente della strada.

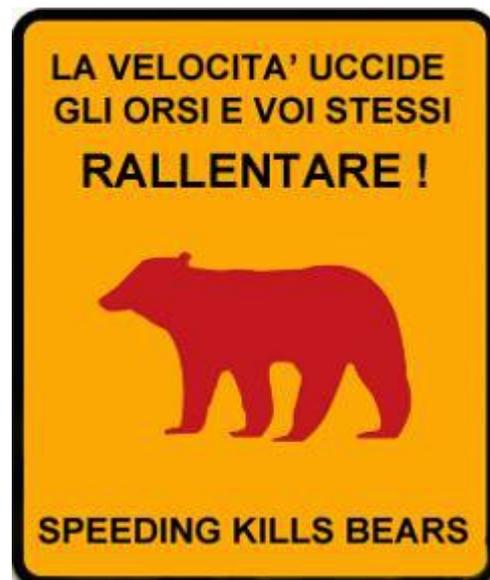
Nel tratto di strada interessato dal progetto, nei tratti più critici, è prevista l'installazione di quattro cartelli informativi (Classe II) con pellicola rifrangente di colore giallo - arancio, uno ogni 4 km (due per senso di marcia). Sul cartello di colore giallo vi sarà disegnato il profilo di un orso di colore rosso con la scritta in nero in italiano ed inglese: la velocità uccide gli orsi e voi stessi **RALLENTARE ! / speeding kills bears**.

Tale cartello informativo è inteso secondo quanto descritto e stabilito dall'art. 47 comma 4 del Regolamento di esecuzione e di attuazione del Nuovo Codice

Si sta valutando comunque l’opportunità di rendere maggiormente evidente questo tipo di cartello informativo tramite l’apposizione di due lampeggiatori a led alimentati da un piccolo pannello fotovoltaico.

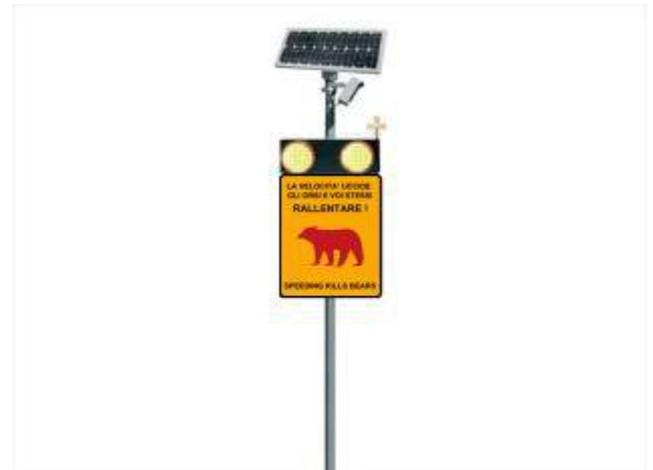
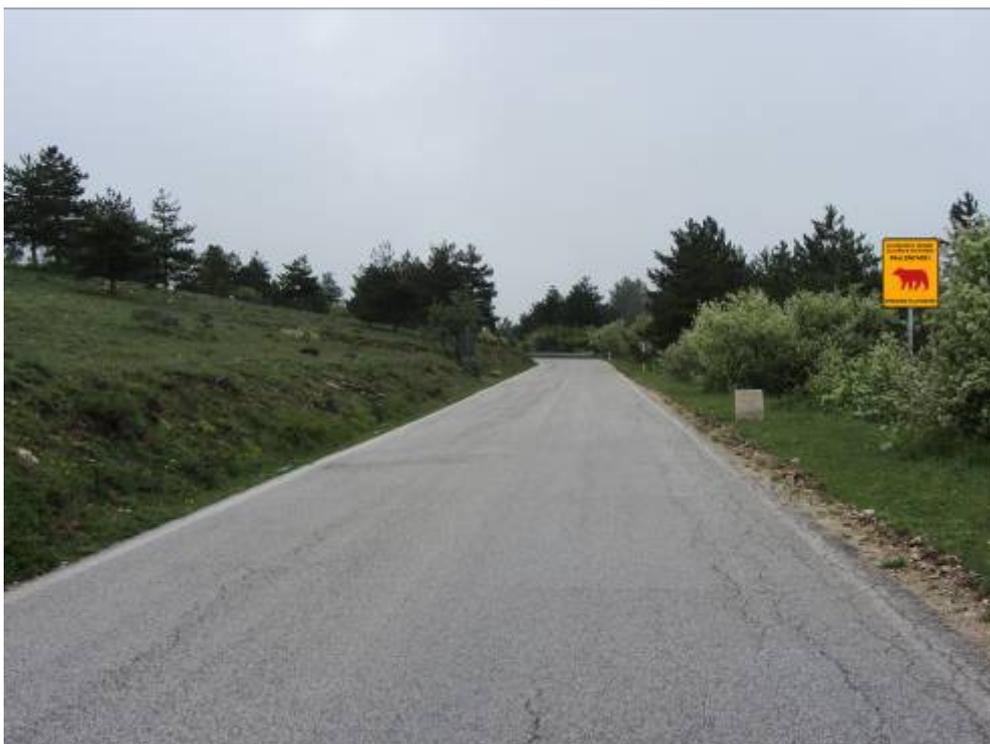
Esempio di cartello informativo apposto sulla SR 83 Marsicana.

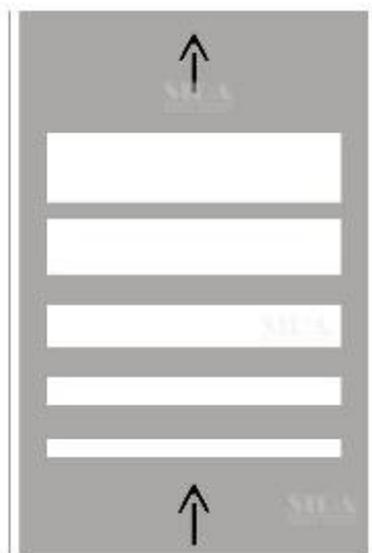
I sistemi di rallentamento ad effetto ottico sono realizzati mediante applicazione in serie di strisce bianche rifrangenti con larghezza crescente nel senso di marcia e distanziamento decrescente. Nel tratto di strada interessato dal progetto **è prevista la realizzazione, tramite verniciatura del manto stradale, di almeno 4 tratti con serie di strisce bianche verniciate sulla sede stradale abbinato alla scritta "RALLENTARE".**

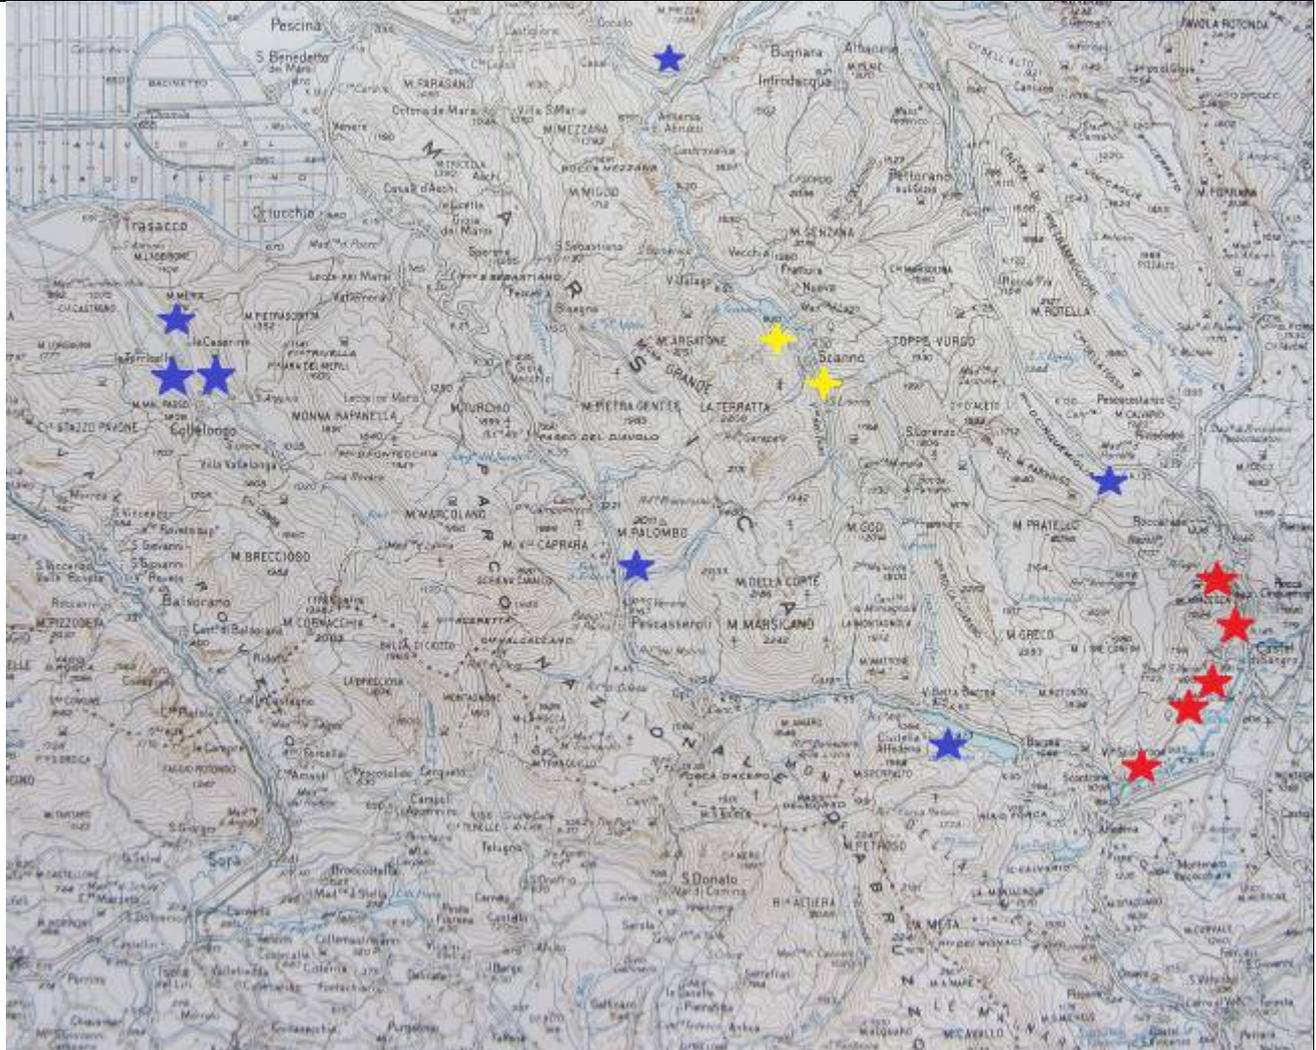
Orsi marsicani rinvenuti morti e altri incidenti dal 1971 al 2013

Stella ★ blu: investimenti automobilistici con orso morto
