COMUNE DI ROCCA DI MEZZO

INTERVENTI A VALERE SUL FONDO COMPLEMENTARE AL PNRR
REALIZZAZIONE STADIO DEL FONDO NEI PIANI DI PEZZA
INTERVENTI PER L'AMMODERNAMENTO E LA MESSA IN SICUREZZA DI IMPIANTI SPORTIVI,
RICREATIVI E DI RISALITA (SUB-MISURA A.3.3) - CUP: E77H21012740001 - CIG: 9044870ED5
PROGETTO ESECUTIVO

RELAZIONE DI INTEGRAZIONE

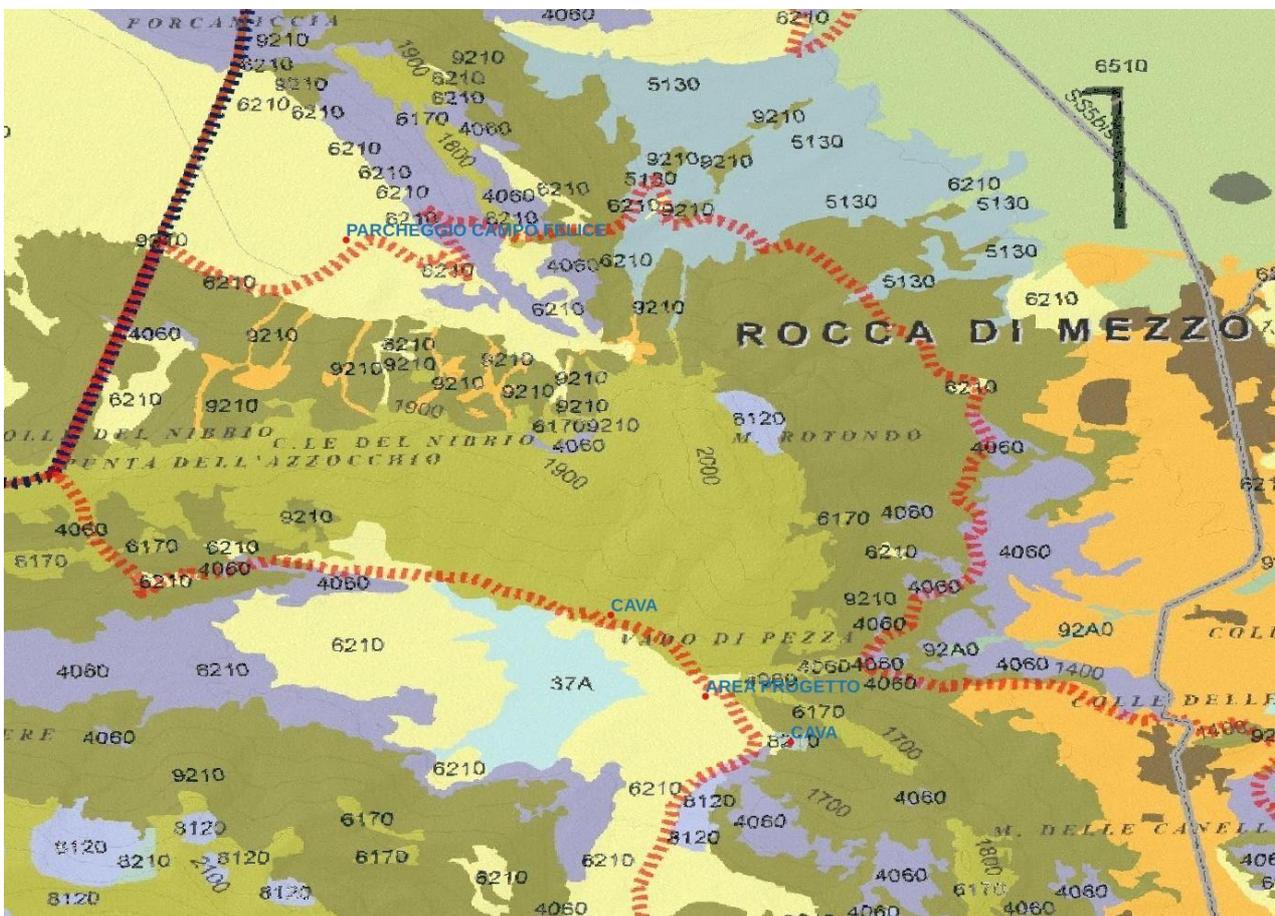
Di seguito si riporta la Carta degli Habitat allegata al Piano di Gestione della ZPS e dei SIC del Parco Regionale Sirente Velino, con indicazione della ubicazione dell'area di progetto e dell'area occupata dal parcheggio di Campo Felice.

L'area interessata dall'intervento, e dai lavori finora eseguiti, è ricompresa nell'habitat 6210 indicato, come già evidenziato in precedenza e come facilmente riscontrabile nello stralcio cartografico della Carta degli habitat allegata al Piano di Gestione della ZPS e dei SIC del Parco Regionale Sirente Velino più avanti riportata, ma tale area è costituita da un sito estrattivo di breccia dismessa, e relativa viabilità di accesso, che si estende per una superficie estremamente ridotta rispetto al contesto ambientale di appartenenza. La sua presenza si può pertanto considerare puntiforme all'interno di un habitat, il 6210, che ha una estensione significativa all'interno del bacino idrografico di Pezza, inferiore solo a quella degli habitat 9210 e 6170.

A puro titolo comparativo, si riporta anche l'esempio del parcheggio e del contiguo laghetto artificiale della piana di Campo Felice, ai piedi della stazione sportiva, esteso per una superficie 15 volte superiore a quella dell'area di intervento, che viene anch'essa classificata dalla cartografia suddetta come appartenente al medesimo habitat 6210,

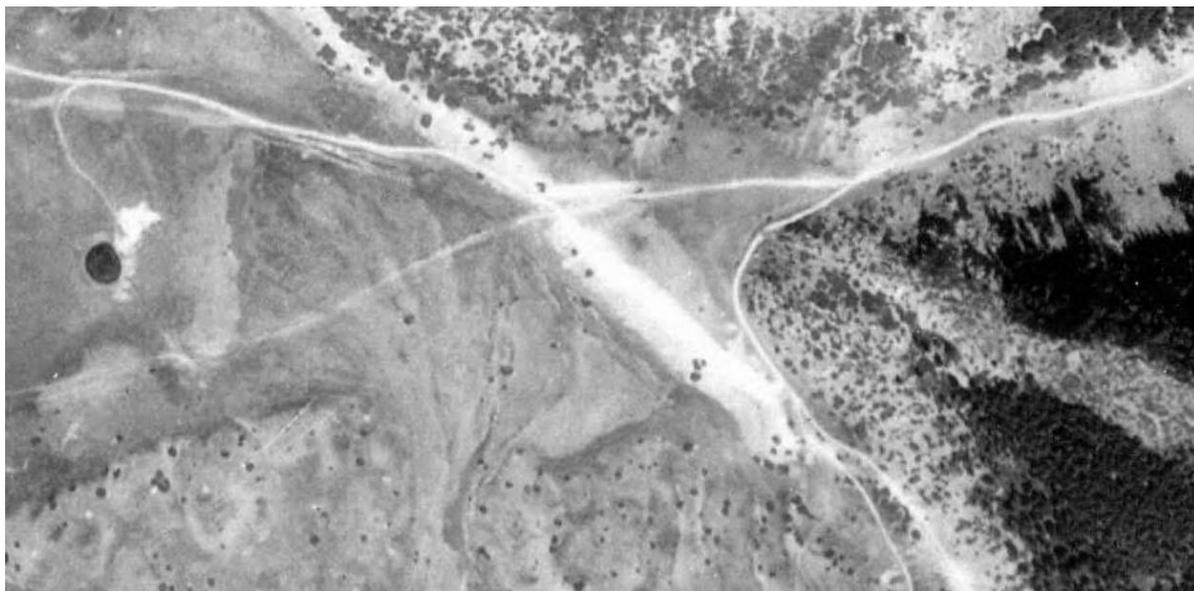
Foto 1954: non vi sono cave attive, e si nota un laghetto in posizione Ovest

La cava di breccia dismessa, coltivata negli anni compresi tra il 1954 e il 1984, presumibilmente per approvvigionamento di materiale da costruzione nell'ambito dello sviluppo edilizio degli anni '60, in cui nel pieno del boom economico l'Altopiano delle Rocche ebbe il suo momento di massima espansione turistica e infrastrutturale (impianti di risalita, alberghi, residence, infrastrutture varie). Ciò è oggettivamente dimostrato dall'esame delle foto aeree d'archivio reperibili sul sito della Regione, riferite sia all'anno 1954, in cui la cava non esisteva, e sia agli anni 1982 e 1985 in cui questa è invece molto evidente. Si osservi a tal fine di seguito la documentazione fotografica citata.

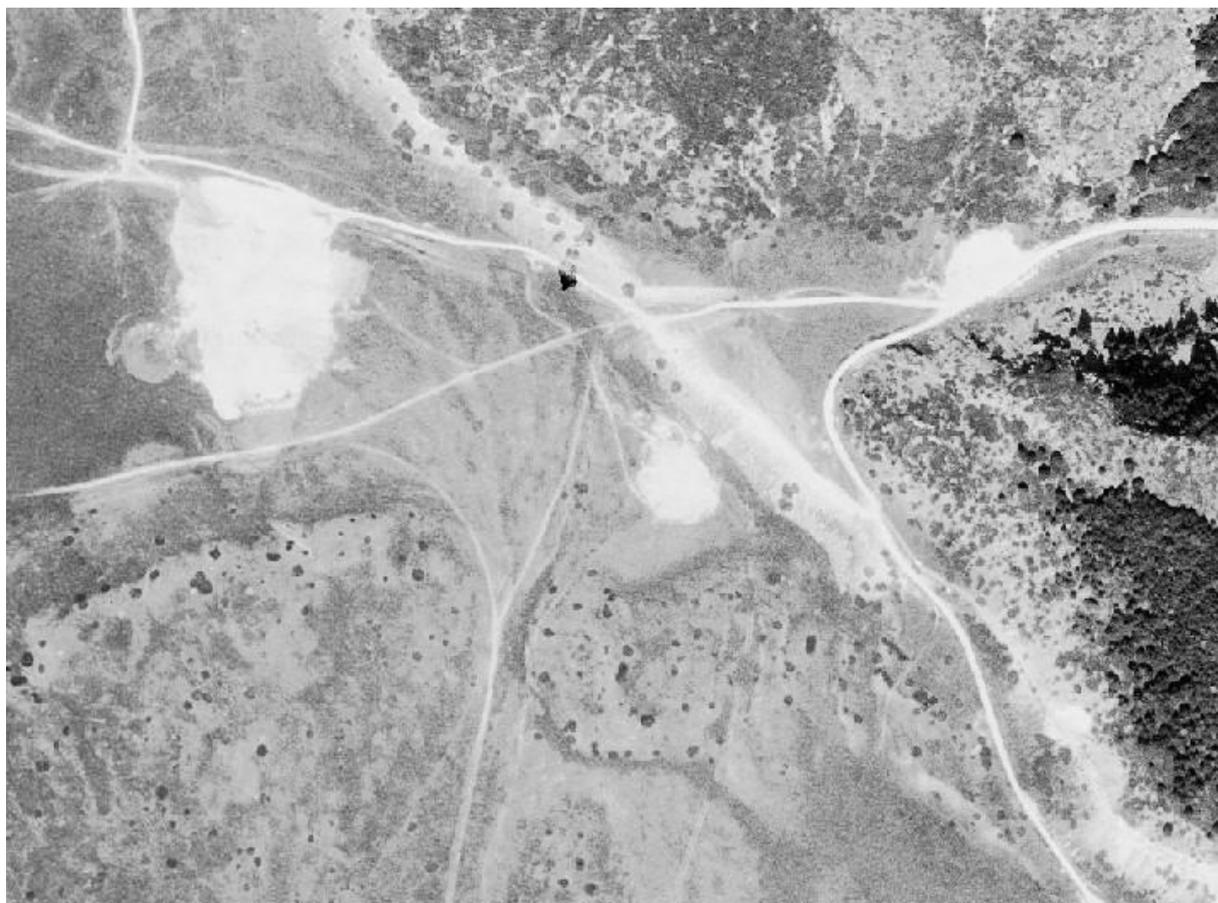
Foto 1982: sono visibili, oltre alla cava in oggetto (al centro della foto), anche le altre due cave attive più prossime, inclusa quella in posizione Ovest, molto più ampia, a causa della quale si verificò il prosciugamento del laghetto visibile nella foto del 1954

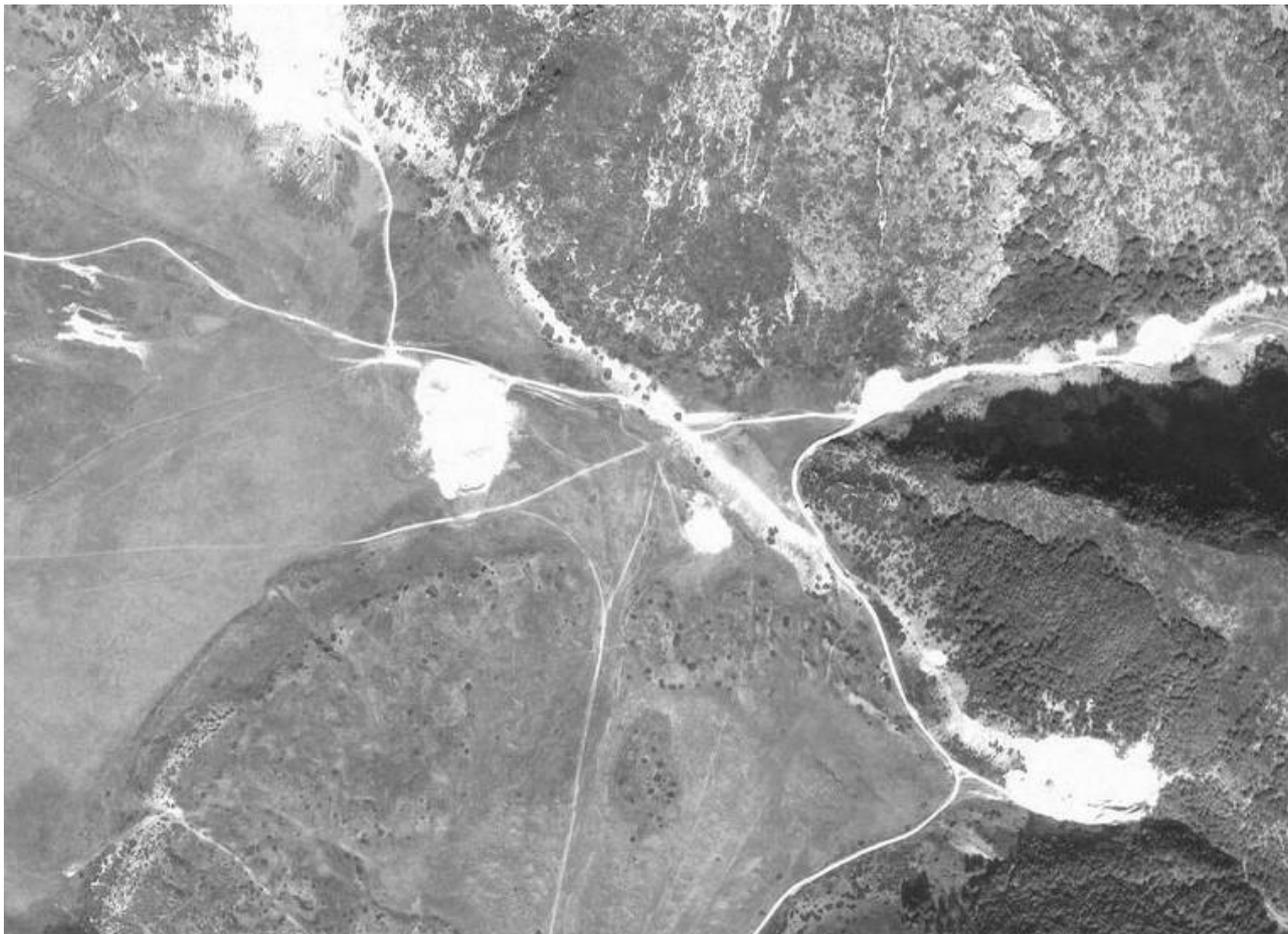
Foto 1985: sono visibili tutte le cave dell'area

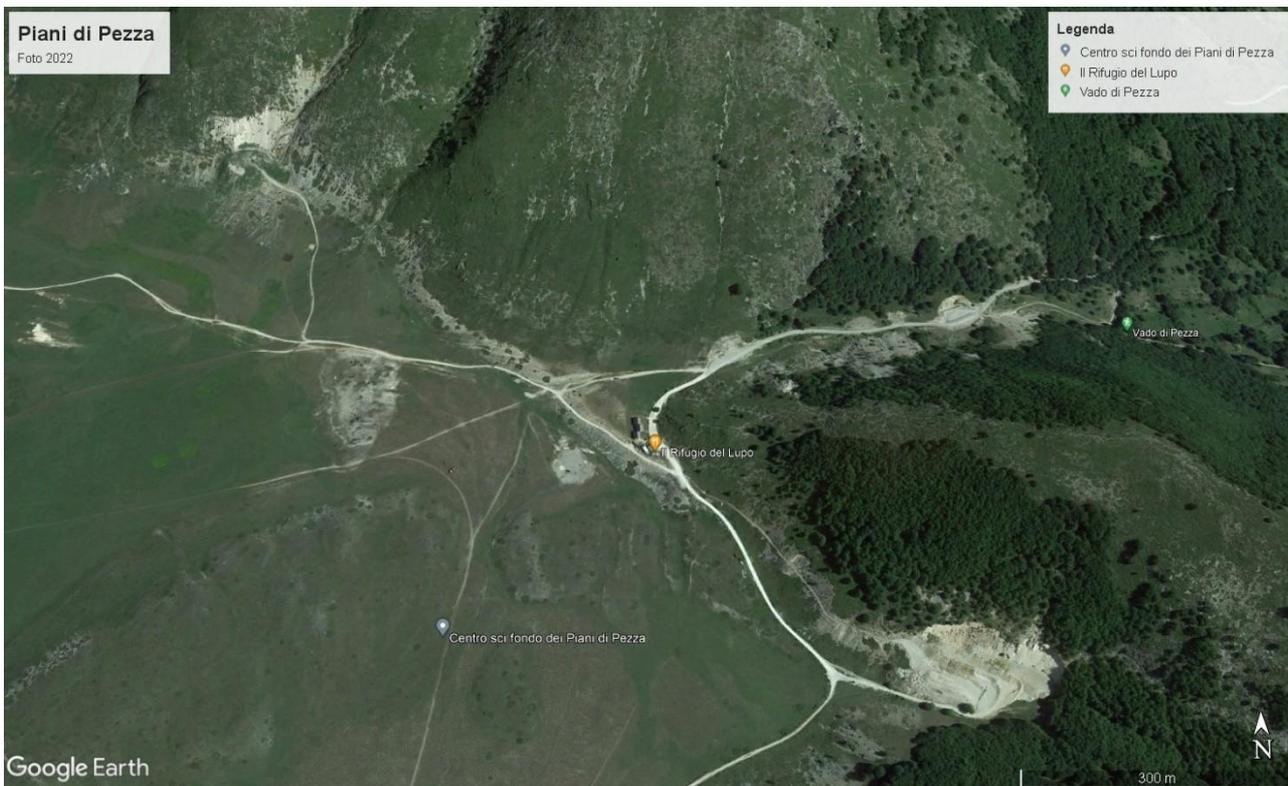
Foto 2022: per confronto oggettivo ed esauriente con le immagini precedenti a distanza di 37 anni

Pertanto si ritiene di poter confermare, senza alcun dubbio di sorta, che l'area di intervento ricade completamente all'interno del perimetro di una cava dismessa, non censita dalla regione ma coeva della altre cave circostanti, e del tutto analoga a queste. Si tratta di fatto di un'area classificabile come detrattore ambientale, seppur in fase di lenta ricolonizzazione con presenza molto sporadica di vegetazione pioniera autoctona.

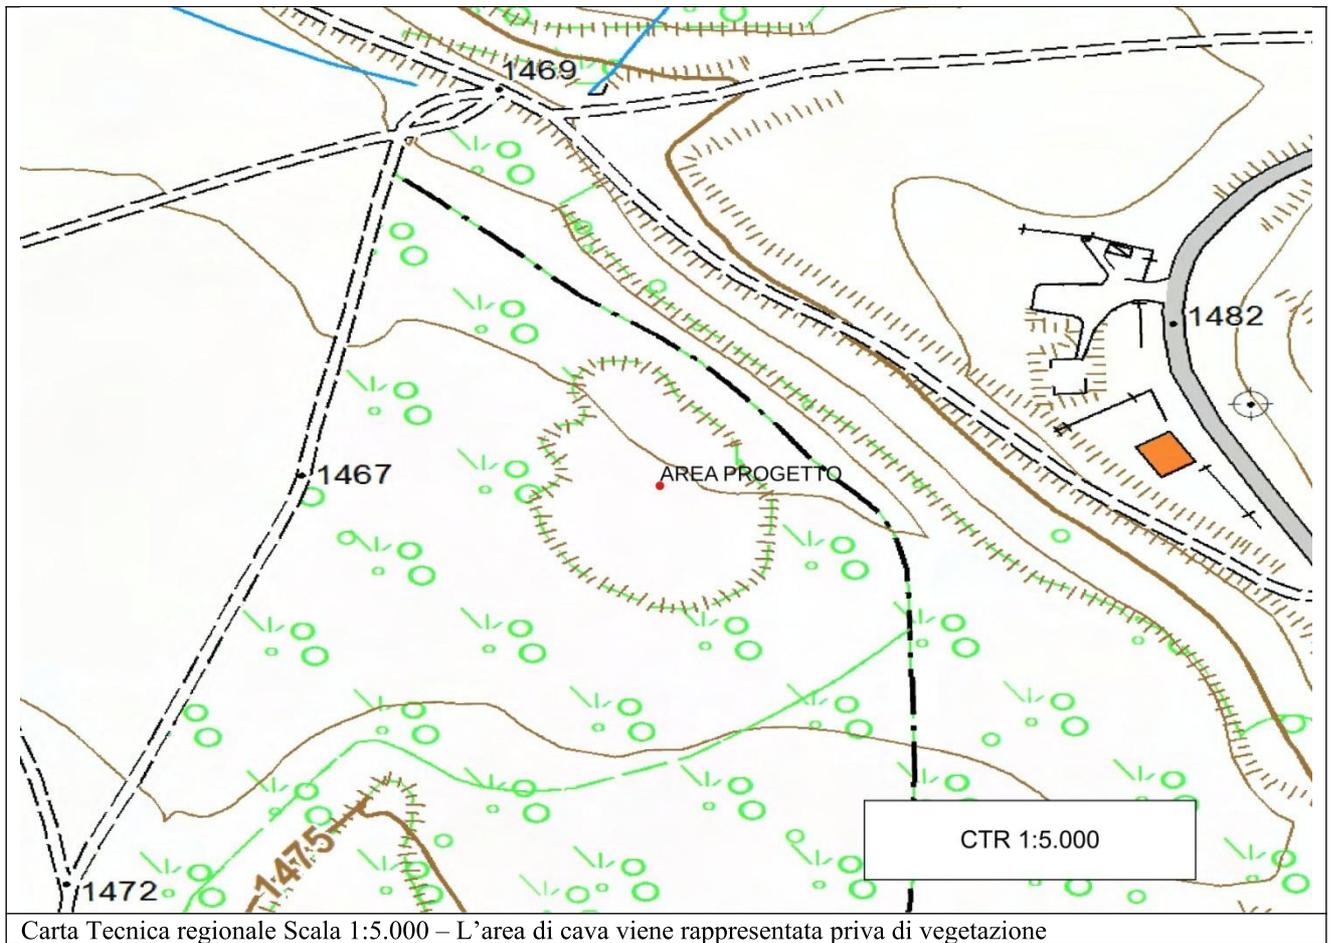
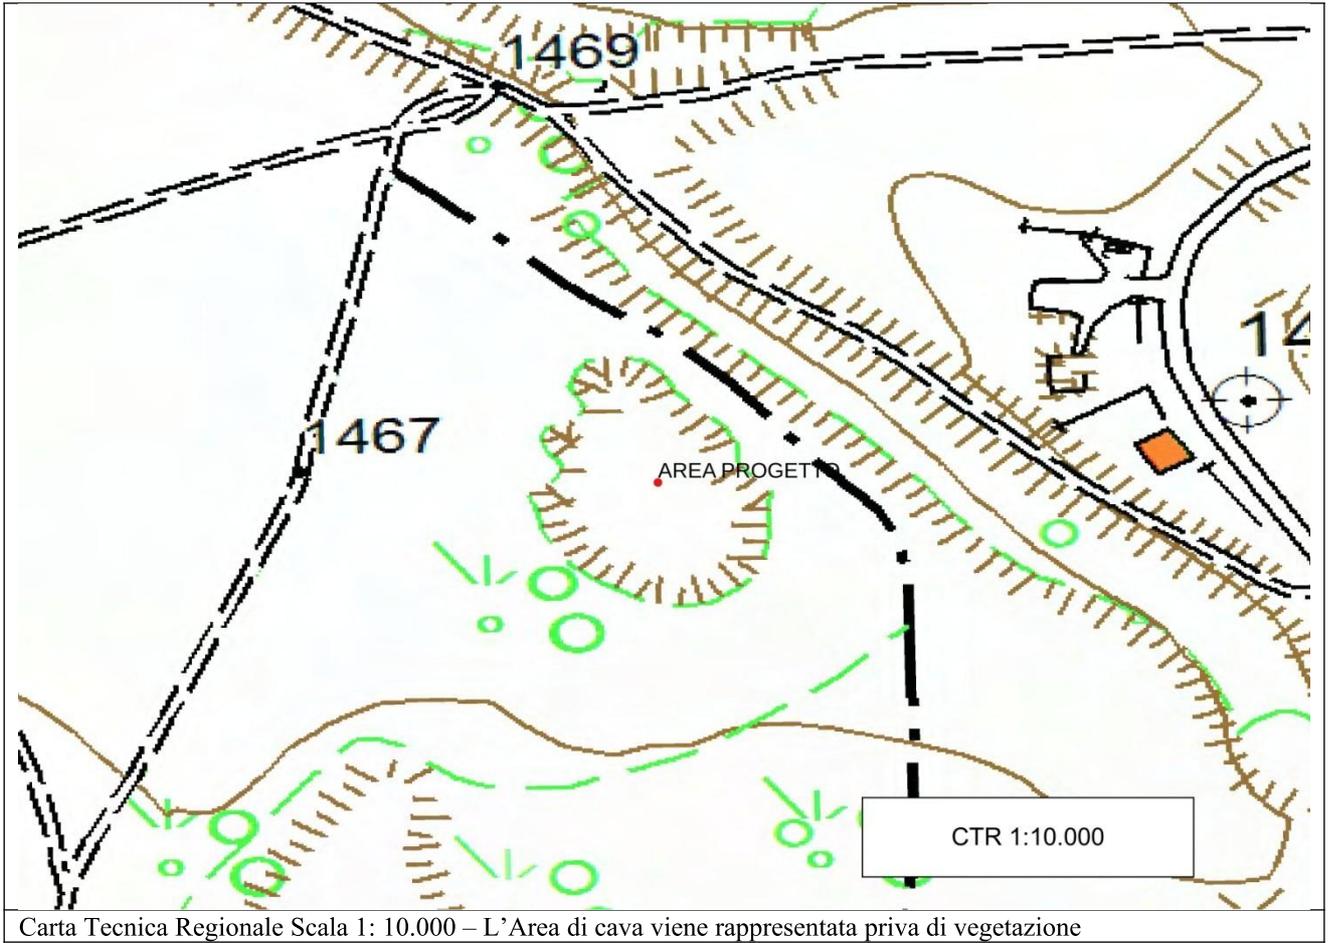
Carta Tecnica Regionale Scala 1: 10.000 – L'Area di cava viene rappresentata priva di vegetazione

quadri. A conferma di ciò si è portato l'esempio della altre cave circostanti, e in particolare di quella molto più estesa ubicata ad Est del sito di intervento, che la cartografia ufficiale classifica come "Bosco a prevalenza di faggio". Pertanto si è considerato che la cartografia ufficiale, proprio per il livello della sua scala, ricomprende il sito di intervento all'interno di un habitat classificato come "Praterie montane dell'Appennino centrale e meridionale", ma ciò non significa che automaticamente tutto ciò che è ricompreso in tale perimetrazione debba avere tale caratteristica. Una scala cartografica più alta, ossia più definita, dell'area consente di classificare con più dettaglio la tipologia di uso del suolo, come possono oggettivamente dimostrare casi concreti. Infatti, nelle Carte Tecniche Regionali a scala 1:5.000 e 1:10.000 tale area priva di vegetazione è debitamente individuata e segnalata, come si può facilmente osservare negli stralci cartografici di seguito riportati.
